Dendrokronologisk undersøgelse af træ fra Sageby Gl. Vandmølle, Mern sogn, Præstø amt

Sageby Gl. Vandmølle

Undersøgelse af vandmølle

Rapport udarbejdet: Oktober 2021

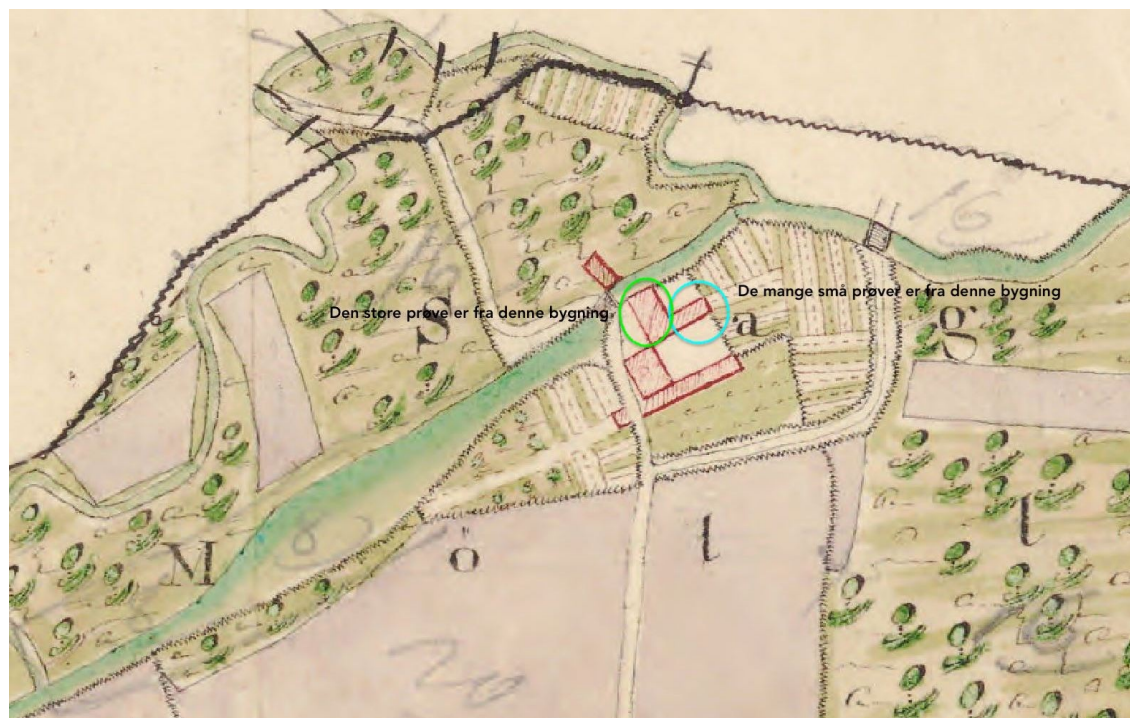
Rytterkort

Prøven, som er betegnet "Bjørnen" (22770019) stammer fra bygningen med grøn cirkel på kortet nedenunder (Rytterkort).

De mange små prøver (22770029-89) stammer fra bygningen med blå cirkel på kortet nedenunder (Rytterkort).

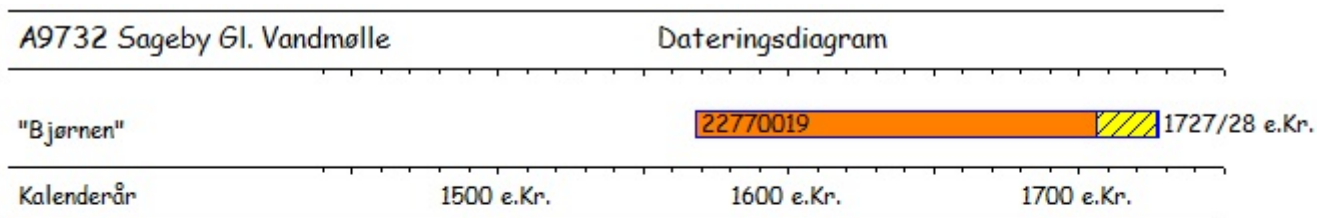
A9732 Sageby Gl. Vandmølle - krydsdateringer med referencekurver	
	22770019
	"Bjørnen"
Sjælland, 2I900001	4.88
Vest Danmark 01, Vest Danmark 01	2.74
Gundsømagle kirke, 2005M201	\
Ferslev kirke, 2237m001	4.98
Lidemark kirke, 2247m001	\
Købmagergade; Kbh., 2272m001	\
13 Sjællandske kirker, 2m000020	4.90
18 Fynske kirker, 4m000021	3.47
Slesvig-Holsten, DM100002	\
Slesvig-Holsten, DM100003	2.50
Skåne og Blekinge, SM000005	2.85
