Dendrokronologiske undersøgelser af Vågningshus 'Hydra 7', Vest-Agder fylke, Norge

NNU Rapport nr. 18
Af Charlotte Kure Brandstrup

Dendrokronologiske undersøgelser af vågningshus, 'HIDRA 7', Kristiansand, Vest-Agder fylke, Norge

NNU j.nr. A9203, Maj 2013

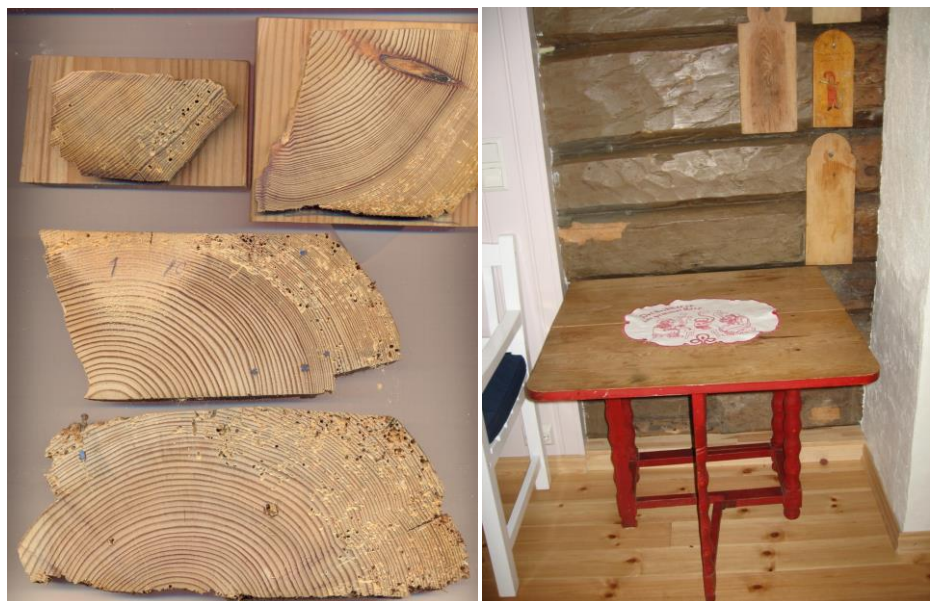
Figur 2: Venstre; del-skiver til dendrokronologisk undersøgelse. Højre; den ældste væg i vågningshuset. (foto højre I.V.)
