Dendrokronologisk
undersøgelse af
prøver fra
genanvendt
bygningstømmer,
Eide kirke,
Grimstad
kommune, Aust-
Agder.

NNU Rapport 34 - 2012

Eide kirke

Formål: Datering og grundkurveopbygning.

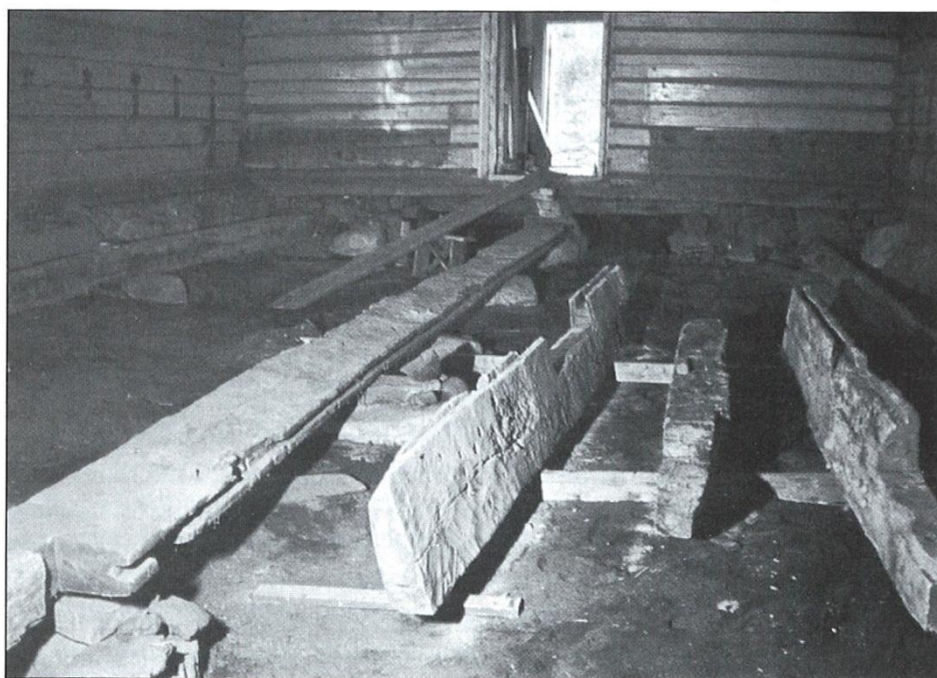
Under restaureringen av Eide kirke i 1976 ble stavkirkematerialer blottlagt under gulvet.

Tolkning: Træerne, som de tre prøver stammer fra, er sandsynligvis fældet på samme tid, 1588/89. Se endvidere figurer fra publikationen "Agders Historie" samt Foto 1.

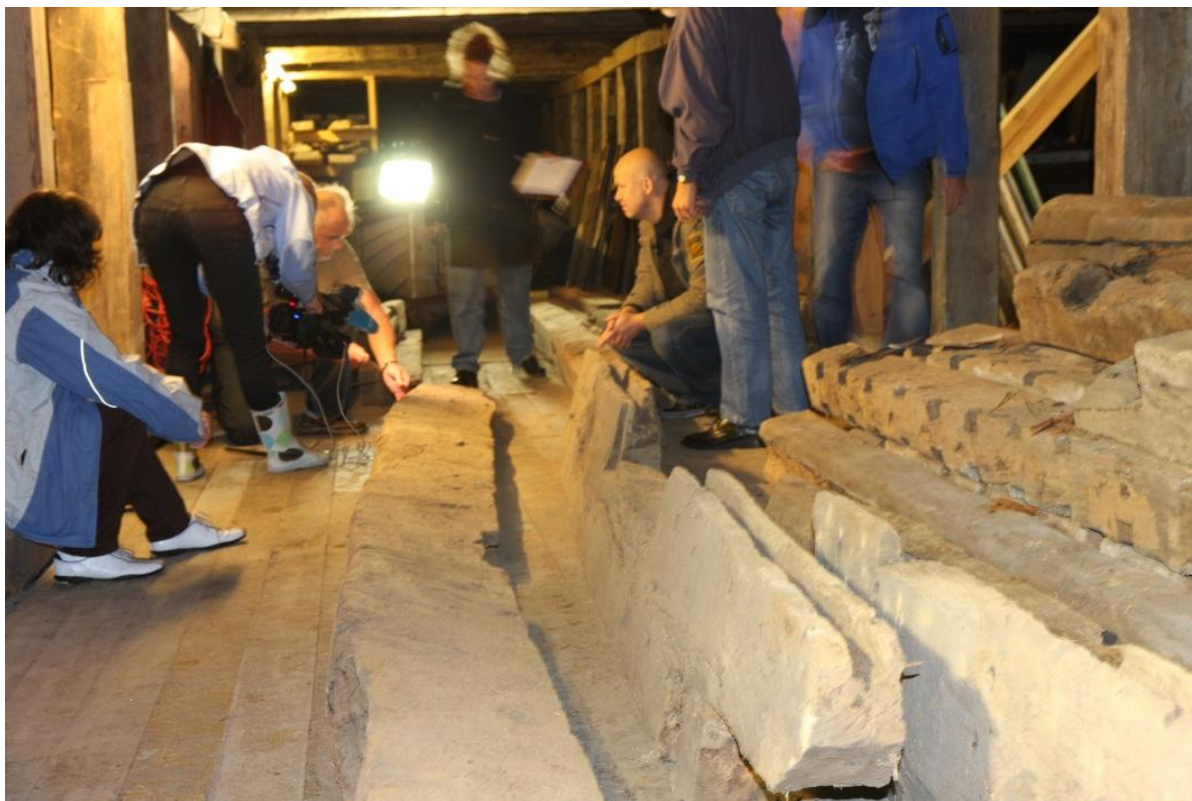
Foto 1: Udtagning af prøver i magasin, Aust Agder Kulturhistoriske Senter.

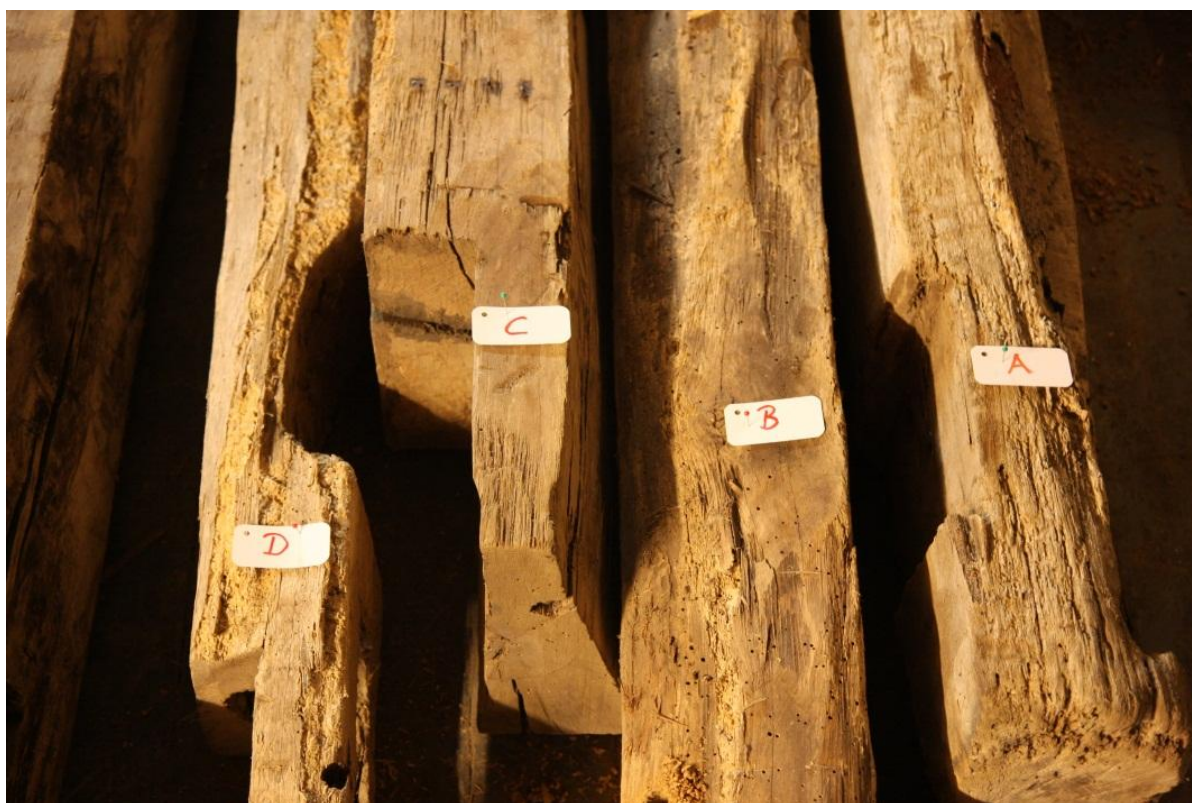
Foto 2: Genanvendte bjælker i magasin, Aust Agder Kulturhistoriske Senter.

Genanvendt tømmer, anvendt som gulvbjælker. Tømmeret stammer formentlig fra den tidligere kirkebygning. Opbevares i magasin på Aust Agder Kulturhistoriske Senter

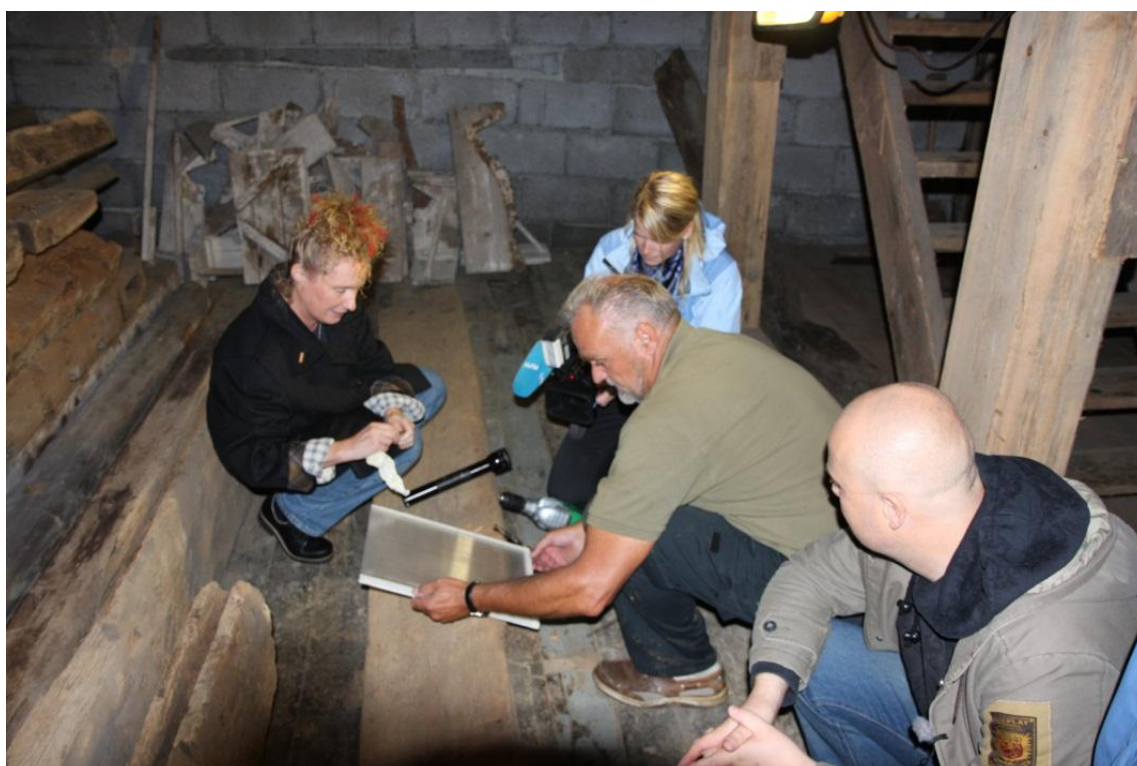
Foto 3: Udtagning af prøver i magasin, Aust Agder Kulturhistoriske Senter.
