Dendrokronologisk undersøgelse af prøver tagkonstruktion over apsis, Slaglille kirke, Sorø amt

Slaglille kirke

Undersøgelse af tagkonstruktion

NNU j.nr. A9032

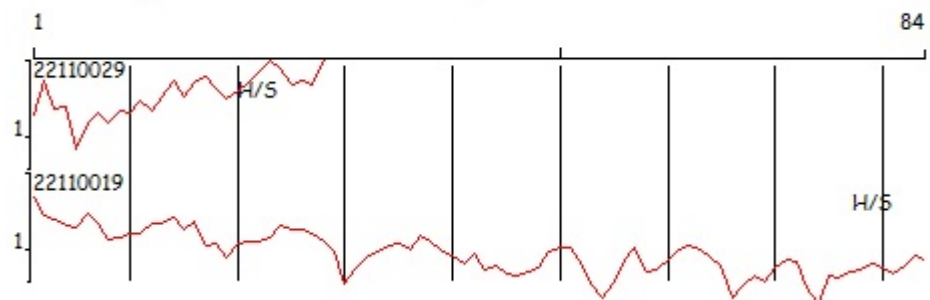
A9032 Slaglille kirke - kurver fra undersøgt træ

To prøver af eg (*Quercus* sp.) er undersøgt. Prøverne er ikke dateret. Der er splintved på begge prøver. Den ene af prøverne indeholder for få årringe til en dendrokronologisk undersøgelse (28 årringe).
