**Dendrokronologisk undersøgelse af vinduesramme fra Stenløse kirke, Odense amt**

Stenløse kirke

Undersøgelse af vinduesramme

NNU j.nr. A8160

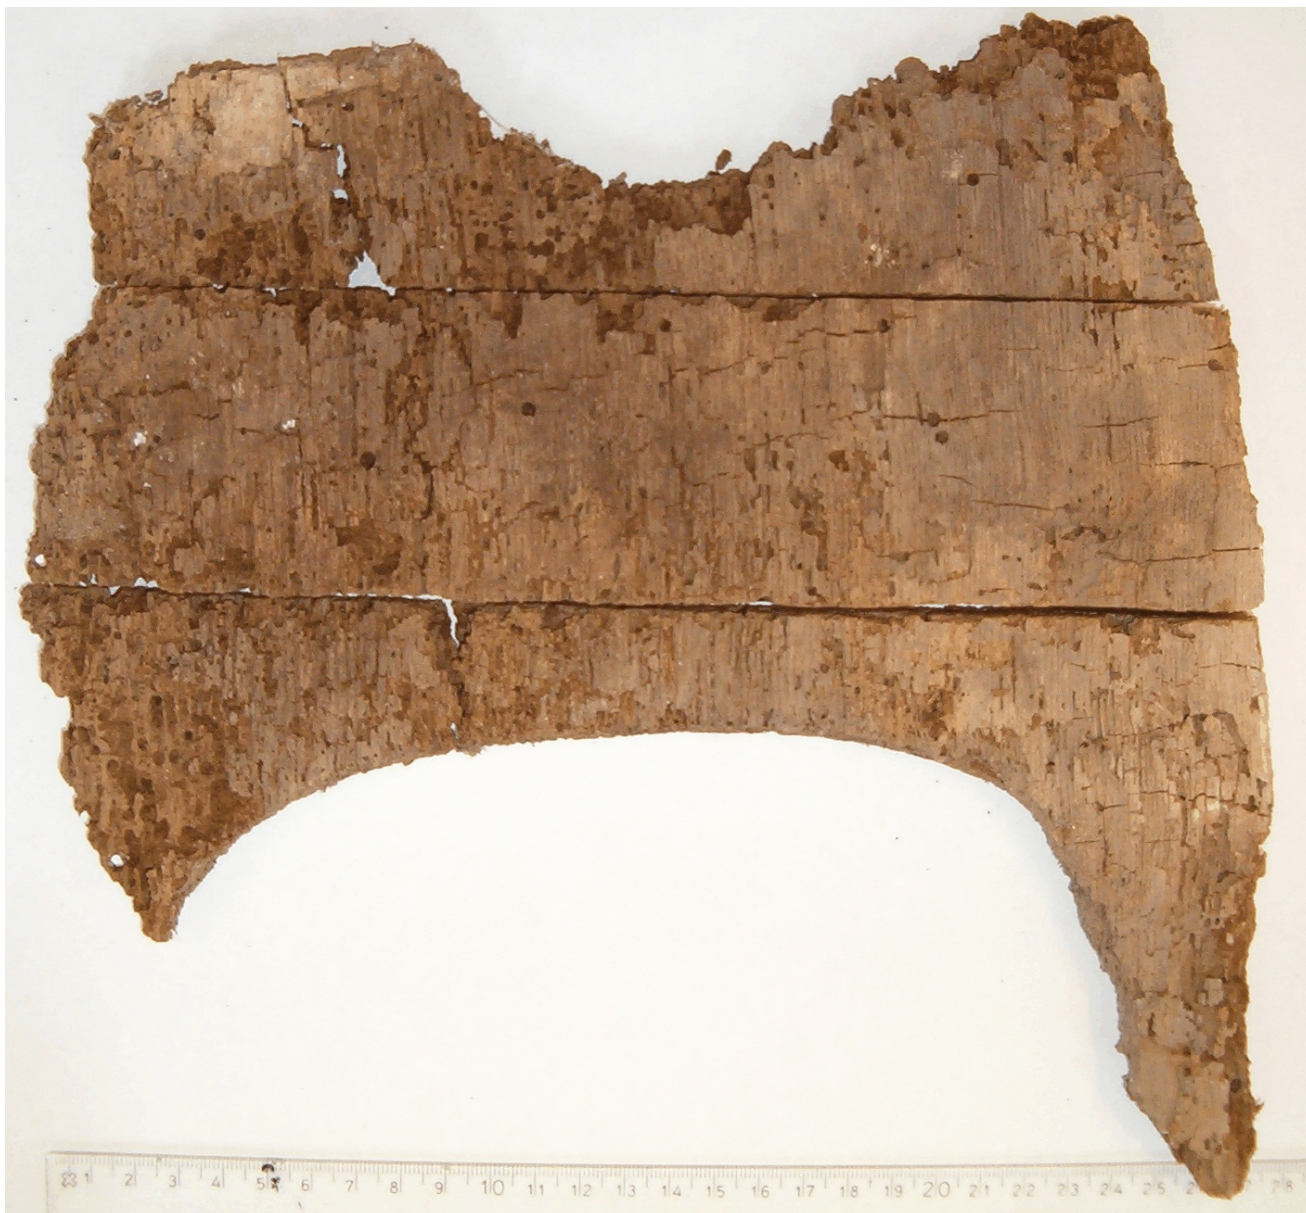
Fragment 1: Undersøgelses nr. 41020019

Én prøve (fragment 1) af eg (*Quercus* sp.) er undersøgt. Prøven (41020019) er dateret. Der er ikke splintved på prøven. Yngste bevarede årring er dannet i 1137. Efter tillæg af årringe i det manglende splintved, kan det beregnes, at træet, som prøven stammer fra, er fældet *efter* ca. 1157 e.Kr.

A8160 Stenløse kirke - Katalog								
Unders nr.	Beskrivelse	År	Marv	Splint	Slutring	Synkron position	Datering/fældning	Bem.
41020019	Vinduesramme (fragment)	153	?	nej	H1	986-1137	efter ca. 1157	
<small>Tegnforklaring: B - bark. W - waldkante (barkring). vf - vinterfældning. sf - sommerfældning. Hx - Heartwood (kerneved) x = antal. Sx - Sapwood (splintved) x = antal. Hx og Sx angiver årringe, som ikke er inkluderet i rubrikkerne År og Splint. H/S angiver Heartwood/Sapwood grænse.</small>
